# 阶段性竣工环境保护固废验收报告

水知音检测（2020）第 023 号

项目名称：嘉善东伦服装辅料有限公司新增年产塑料纽扣  
5000 万粒、树脂纽扣 1 亿粒、铜纽扣 1 亿粒、锌  
合金纽扣 8000 万粒技术改造项目

浙江水知音检测有限公司

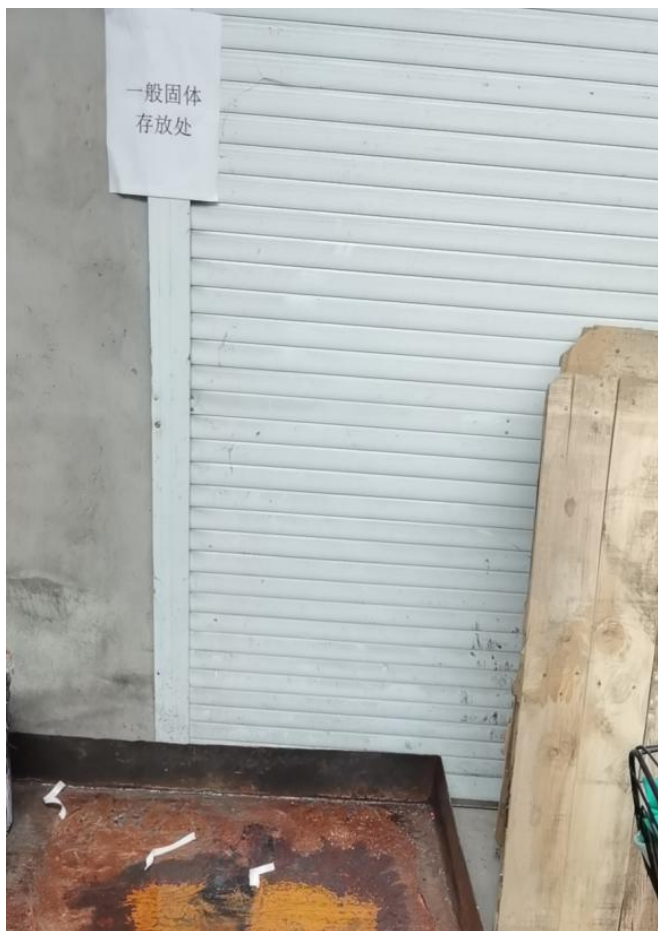
附图四：一般固废仓库照片

嘉善东伦服装辅料有限公司设有一般固废仓库和危险废物仓库。危险废物仓库设有危险废物管理台账。

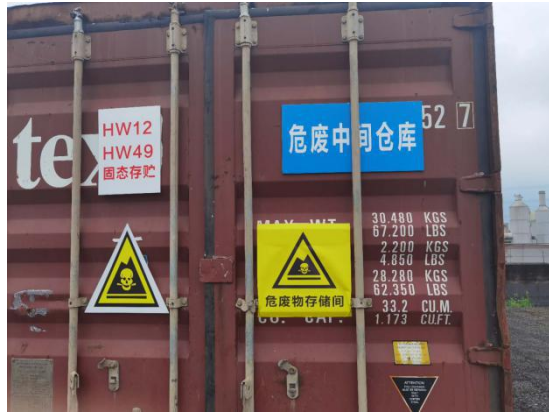
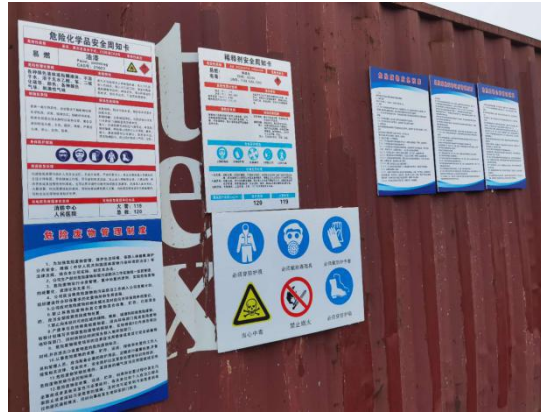
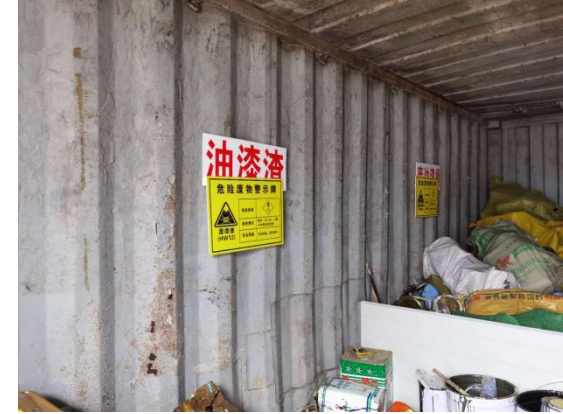
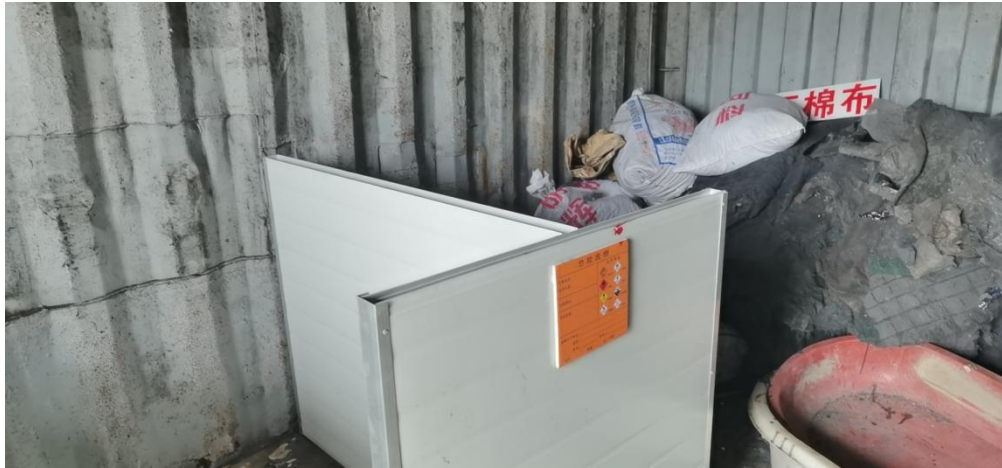
附图五：危废仓库照片

本项目设有专职负责固废及危废仓库的安全员，危废仓库面积为 20m<sup>2</sup>，危险废物贮存量约 5t，危险废物仓库外已贴有危险废物警示标志及危险废物周知卡，仓库内贴有《危险废物仓库管理制度》，并已贴有危废种类标识。
